CHAMP BAYON - SAINT-BONNET-LES-BRUYÈRES

COMPTE RENDU SOMMAIRE D'OBSERVATION GÉOLOGIQUE

par Bruno ROUSSELLE, géologue
5 novembre 2015

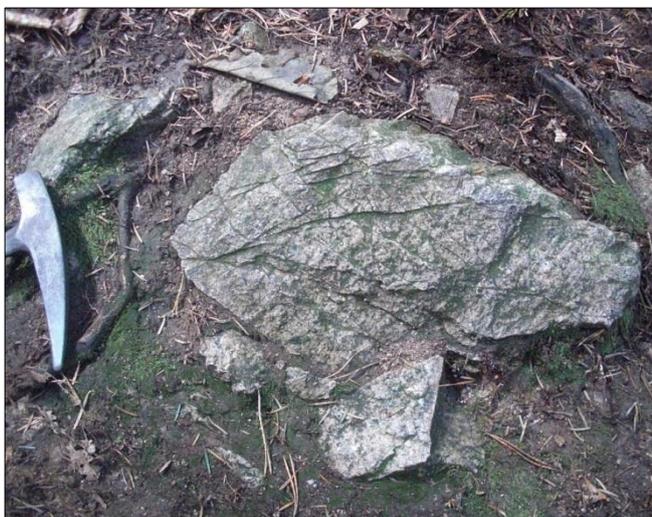
Le granite porphyroïde présente, en plus des caractéristiques texturales énoncées, un net et dense réseau de micro-fractures, suggérant une structure cataclastique (observation macroscopique seulement - photo ci-dessous à gauche), comme cela existe dans un granite équivalent dans le proche secteur de la Clayette. Cet aspect, dont l'expression est accentuée en subsurface par décompression et érosion du bâti granitique, au-dessus du granite compact, est notamment apparent sur les pentes nord du massif de Champ Bayon.

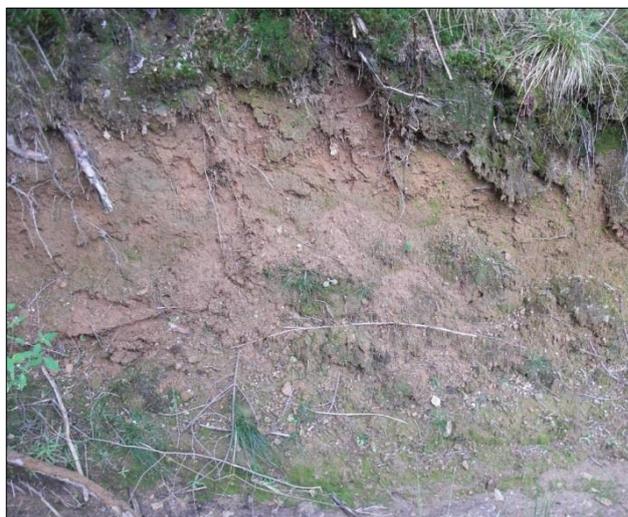
Les sols altéritiques et colluviaux apparaissent plus épais sur le versant nord de la montagne. L'arénisation et les dépôts argilo-aréniques y semblent en effet plus développés (photo ci-dessous à droite). L'épaisseur cumulée de ces horizons superficiels peut dépasser 2 à 3 mètres en pied de pente.
